# Problem zakresu i metody ratowania kamiennych murów miejskich

Barbara Nowak-Obelinda

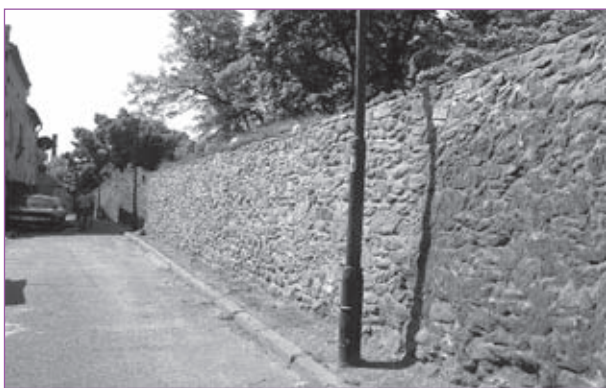
1. Niemcza. Mury miejskie, odcinek zachodni od wewnątrz.  
Wszystkie fot. B. Nowak-Obelinda.

przekształconego w gród kasztelański. Zostały zbudowane z kamienia łamanego na zaprawie wapienno-piaskowej. Mają fundament murowany z kamienia z odsadzkami, w miejscach pokrywających się ze starszymi umocnieniami, w kolejnych warstwach murowany, murowano-drewniany i drewniany. Uznawane są za zachowane na całym obwodzie, przy bramach dwupierscieniowe, w nieznacznym stopniu są obudowane.

Tkanka murów jest dzisiaj zupełnie przekształcona. Brak w niej widocznych cech pierwotnej konstrukcji. Na odcinkach remontowanych w okresie powojennym wątki nie są uporządkowane, materiał – zróżnicowany, uzupełnienia wykonywane z otczaków i łamanego granitu, a spoiny, często szeroko zatarte – cementowe. Mury wykazują lokalnie brak stabilności. Po stronie zewnętrznej muru występują skarpy, po wewnętrznej zaś ulice o znacznie podniesionym w stosunku do pierwotnego poziomie gruntu. Powoduje to nierównomierne obciążenia, a nacisk gruntu z drogi – wychylenia w kierunku skarpy. Nie usunięta przyczyna tego stanu wciąż destabilizuje konstrukcję zachodniego odcinka muru. Na odcinku wschodnim mur jest niski i wzmocniony przyporami po stronie zewnętrznej. Przemurowany prawdopodobnie ok. 1930 roku i wykończony szlichtą cementową, pełni rolę parkanu. Cementowa szlichta korony murów jest spękana, odspojona, a jej zwieńczenia i spoiny porośnięte są roślinnością. Na odcinku zabezpieczanym metodą T-B na koronie muru widać czarną folię, darni występuje lokalnie, natomiast cementowe spoiny poniżej zwieńczenia porasta roślinność. W miejscu spoin cementowych widać wysolenia na kamieniu.

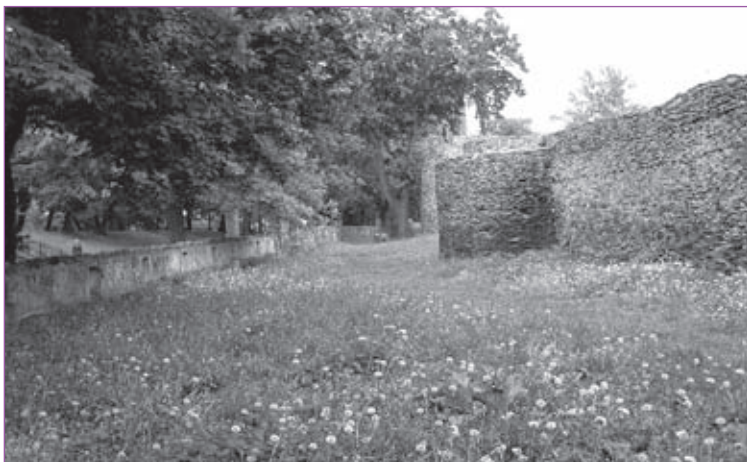
2. Dzierżonów. Mury miejskie, dobrze zachowany odcinek z warstwami wyrównawczymi w murze wewnętrznym i otworami strzelniczymi w przedmurzu.

Mury zbudowane są z kamienia łamanego na zaprawie wapienno-piaskowej, uzupełnianego cegłą. Dobrze zachowane w podwójnym pierścieniu na ok. 60%

Dzierżoniowskie mury obronne stanowią dziś monumentalny, rozbudowany zespół obronny z fragmentami szańców (mury o grubości 1,2-2 m, wysokości pierścienia wewnętrznego 3-7 m, szerokości międzymurza 6-7 m), wyraźnie zaznaczający się w przestrzeni kulturowej i wrosnięty w tkanę miasta o zachowanym średniowiecznym rozplanowaniu. W obrębie dolnych i środkowych partii muru pierścienia wewnętrznego i baszt zachowały się na długich odcinkach cechy pierwotnej konstrukcji – warstwy wyrównawcze, odsadzki służące pierwotnie do zamocowania drewnianych stropów i ganków, otwory strzelnicze itp. Wątki uporządkowane, zaprawy i spoiny wapienno-piaskowe pod względem konstrukcyjnym są stabilne. W obrębie fragmentów poddanych przebudowom w XIX i na początku XX wieku (romantycznej aranżacji) oraz powojennym naprawom, cechy te nie występują, konstrukcja jest jednorodna, wątki muru przekształcone i przypadkowe, zaprawy i spoiny – głównie cementowe. Znacznie niższy mur zewnętrzny był wielokrotnie przemurowywany i uzupełniany nowym materiałem, miejscami wręcz zachlapany szeroką cementową „spoiną”. WychYLENIA od pionu są widoczne w miejscach przemurowań i napraw i na długich odcinkach muru zewnętrznego, spowodowane ciężeniem gruntu międzymurza o poziomie znacznie powyżej pierwotnego. Cementowa zaprawa zabezpieczająca korony murów jest skruszała, odspojona, a zwieńczenia porośnięte roślinnością. W miejscu spoin cementowych widać wysolenia na kamieniu. Tereny promenad i zieleni zachowane po zewnętrznej stronie murów są wykorzystywane jako miejskie planty.

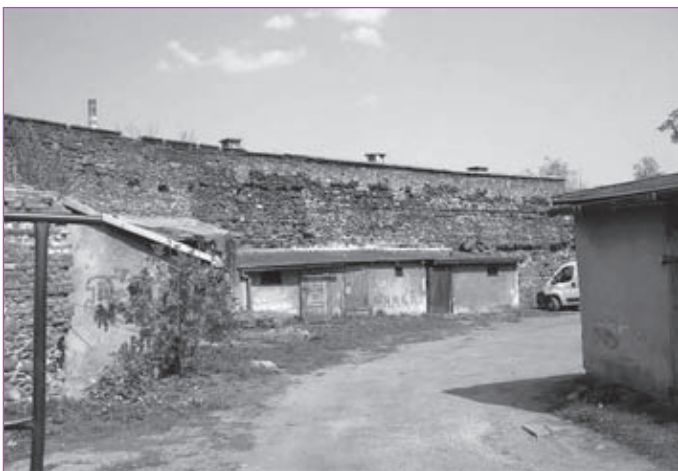
4. Świebodzice. Mury miejskie, odcinek północny o dobrze zachowanych cechach pierwotnej konstrukcji, obudowany.

nym kamieniem i cegłą, nadbudowane. W bardzo wielu miejscach obudowane obiektami kubaturowymi od strony wewnętrznej i zewnętrznej. Baszta wschodnia odcinka południowego włączona jest w zabudowania parafii, baszta wschodnia odcinka północnego obudowana jako komórka gospodarcza, zachodnia natomiast jest wieżyczką widokową w złym stanie technicznym. Mury są w licznych fragmentach stabilne i o bardzo dobrze zachowanych cechach budowy, z warstwami wyrównawczymi, odsadzkami, gniazdamontażowymi dawnymi ganków obrońców.
