Aleje historyczne – dobre przykłady: aleja 3 Maja w Krakowie i aleja NMP w Częstochowie

Marek Siewniak*, Wojciech Bobek**

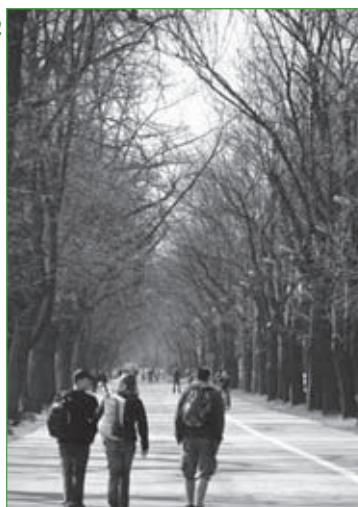
2. Pas pieszy ze ścieżką rowerową. Fot. W. Bobek.

Utrzymanie trójrzędowego układu drzew jest rozwiązaniem uzasadnionym. Zapewnia to więcej przestrzeni dla pieszych, kolarzy i wrotkarzy oraz dobrze wydziela poszczególne rodzaje ruchu. Ruch pieszy z wydzieloną ścieżką rowerową i wrotkarską jest bardzo intensywny przez cały rok. Odbywa się też w poprzek całego ciągu w sposób niekontrolowany, a podczas zawodów sportowych w sposób spon-taniczny. Kierunek działań rewaloryzacyjnych w tym względzie, szczególnie w rzędach A i B, zmierza do skanalizowania ruchu w przygotowanych miejscach, a w pozostałych do jego eliminacji poprzez wprowadzenie roślinności okrywowej. W proponowanym doborze przewiduje się odmiany tych samych historycznie gatunków, o wzroście mniejszym, koronach wąskich z wzniesionym ugałęzieniem: *Tilia xeuropaea* `Pallida`, *Fraxinus excelsior* `Atlas`, *Fraxinus excelsior* `Westhof's Glory` lub *Fraxinus angustifolia* `Raywood`, ale bardziej tolerancyjnych na warunki miejskie i komunikacyjne. Wymaga tego konieczność zapewnienia 4,5 metrowej skrajni pionowej dla masowo

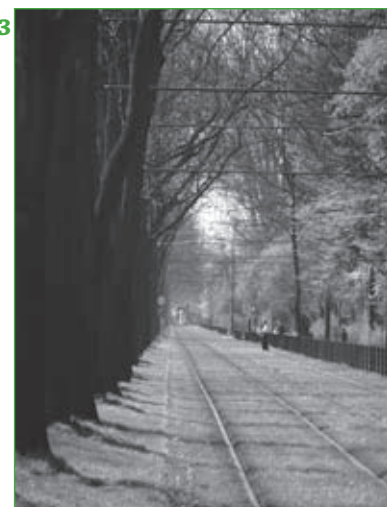
3. Torowisko tramwajowe. Fot. W. Bobek.

śmieci, linia hydrantów i kilka automatów telefonicznych. Podczas ostatniego remontu torowiska pokryto je trawnikiem.

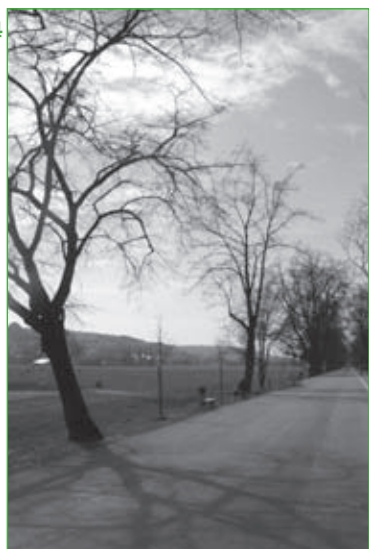
4. Rząd C, luka obsadzona. Fot. M. Siewniak.

Stan zachowania i stan zdrowotny drzewostanu jest niedostateczny i upoważnia do podjęcia decyzji o rekonstrukcji całej alei. Przewidywana rekonstrukcja alei rozłożona została na trzy etapy co dwa lata, przy czym możliwe są różne warianty. Na podstawie stanu zdrowotnego poszczególnych drzew wyznaczone zostały odcinki technologiczne (manipulacyjne) o wstępnie ustalonej długości po 150 m, obejmujące po 15 jesionów lub 18-20 lip. Zakłada się wymianę drzew odcinkami technologicznymi. Wyznaczono po 10 odcinków w każdym z trzech rzędów. Długość ostateczna każdego z nich jest skorygowana w oparciu o stan drzew rosnących przy granicy sąsiadujących odcinków technologicznych. Proces pełnej rekonstrukcji jest konieczny a zarazem radykalny w odbiorze, dlatego też, by możliwie zobiektywizować kolejność prac, dla poszczególnych odcinków technologicznych określona została średnia liczba waloryzacyjna opisująca stan zachowania drzew przynależnych do niego. Działania zaplanowano w taki sposób, aby rozpoczynały się od odcinków z drzewami najgorszymi (pierwszy etap) do odcinków z drzewami w stanie średnim (trzeci etap). Bardzo ważnym założeniem jest fakt, iż odcinki technologiczne poszczególnych rzędów nie powinny się pokrywać w poprzek osi podłużnej alei. Kolejność postępowania rekonstrukcyjnego następuje od rzędu C (lip), ze względu na jego znaczenie estetyczne jako ściany dla patrzących z Błoń.

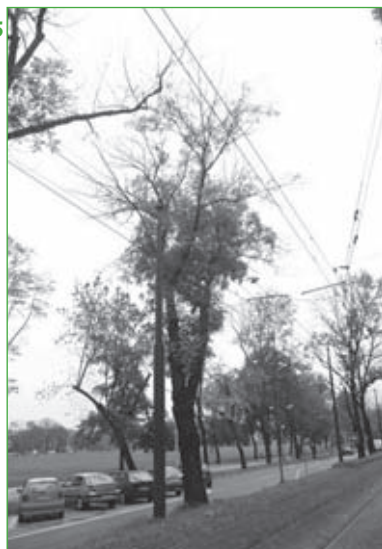
5. Rząd A, luka. Fot. M. Siewniak.

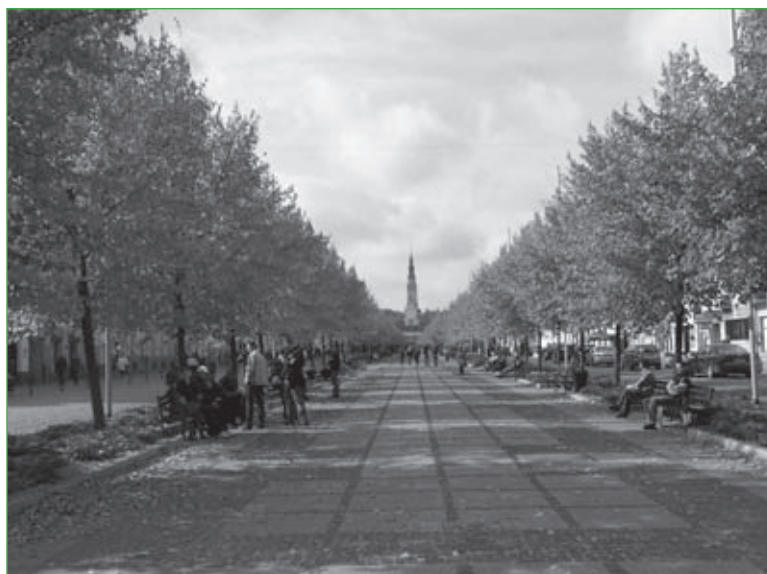
8. 5 lat po rekonstrukcji 3. odcinka alei NMP w Częstochowie.
Fot. UM Częstochowa.

Drzewa z bryłą korzeniową sadzone były w tzw. rowie wegetacyjnym o szerokości 100 cm i głębokości 80 cm, w którym grunt rodzimy wymieniono

na substrat sporządzony zgodnie z dokumentacją projektową. Zawierał on grube, odpadowe frakcje keramzytu, mające zabezpieczyć przestrzeń korzeni przed zagęszczeniem i tym samym zapewnić trwałą przewiewność.

Pod drzewami na ok. 80% powierzchni wykonano trawniki, a pozostałe 20% obsadzono krzewami okrywowymi, ułożonymi na wydzielonych rabatach w formie pasów otoczonych trawnikami. Takie same rozwiązania kompozycyjne zastosowano przy rewaloryzacji zieleni w pierwszej części alei Najświętszej Maryi Panny w 2006 r., ale już z zastosowaniem lipy warszawskiej.

Dzięki właściwemu podejściu do zagadnienia na wszystkich etapach realizacji i dużej staranności wykonania udało się osiągnąć oczekiwany rezultat. Aleja uzyskała dojrzałość kompozycyjną już po pięciu latach.
