Hanna Dorota Mackiewicz

Regionalny Ośrodek Badań i Dokumentacji Zabytków w Olsztynie

ŚREDNIOWIECZNE DOMY NA GARNKACH W ŚWIETLE BADAŃ ARCHEOLOGICZNYCH W NIDZICY

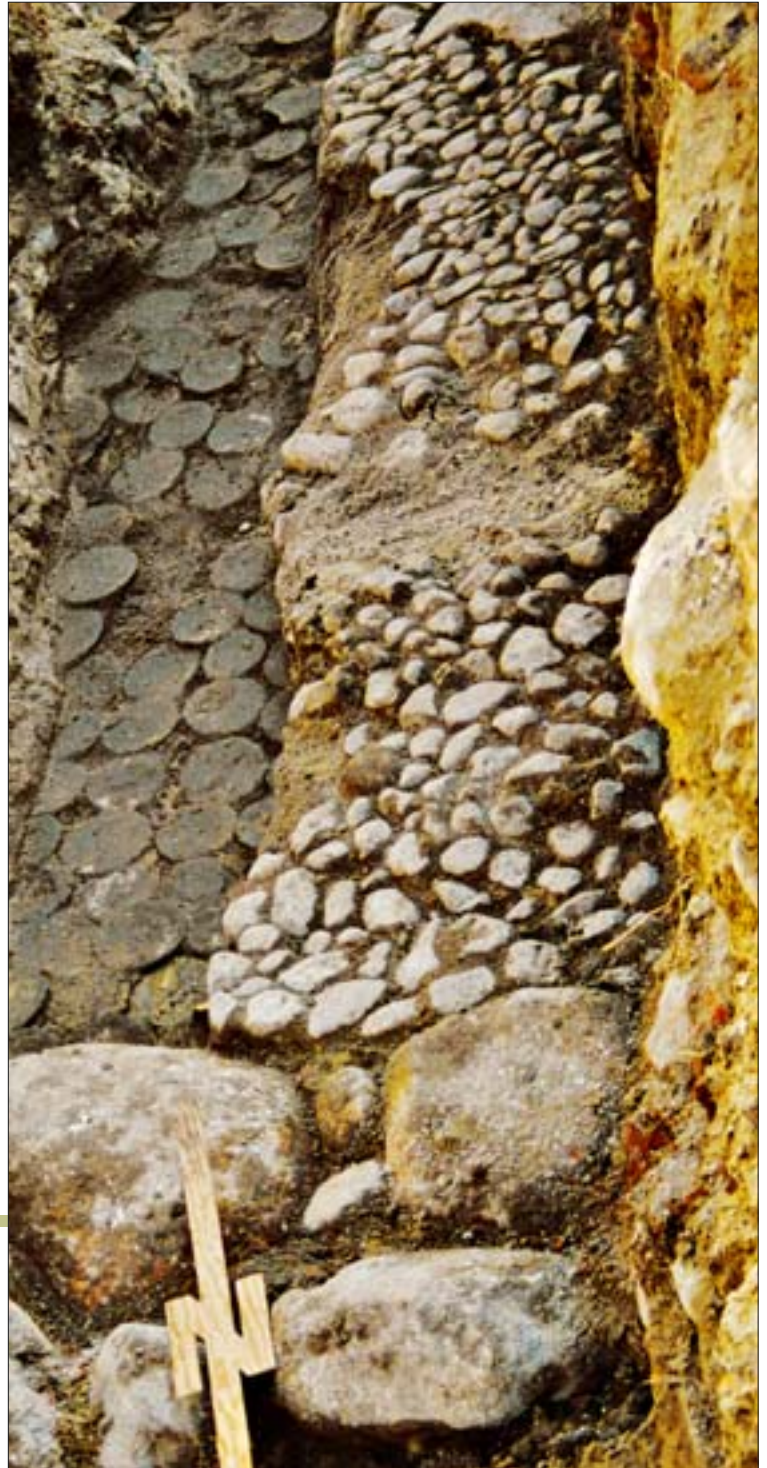
1. Stanowisko II, wykop 8b. Fragment izolacji ceramicznej oraz bruk kamienny ułożony powyżej na podsypce z piasku. Na pierwszym planie widoczny fundament kamienny budynku wyznaczający granicę izolacji od strony północnej. Wszystkie fot. A. Mackiewicz.

1. Site II, dig 8b. Fragment of ceramic insulation and stone pavement placed higher on a sand bed. In the foreground: visible stone foundation of the building marking the limits of insulation from the north. All photos: A. Mackiewicz.

Niewątpliwie najciekawszym elementem, który wystąpił w obrębie IV poziomu stratygraficznego, była izolacja średniowiecznego budynku wykonana z lepionych na kole garnków. Otóż na głębokości nieprzekraczającej 2 m natrafiono na bruk kamienny ułożony na podsypce z piasku. Bruk ten, wykonany z niewielkich polnych kamieni, stanowił z pewnością posadzkę w piwnicy budynku. Po jego usunięciu oraz zalegającej pod nim podsypki natrafiono na warstwę naczyń odwróconych do góry dnem (il. 8). Naczynia te ułożone zostały ciasno jedno obok drugiego, a przestrzenie między nimi wypełniono gliną. W ten sposób uzyskano niemalże idealnie płaską i stabilną podwalinę, stanowiącą doskonałą izolację wzniesionego tu budynku (il. 1).

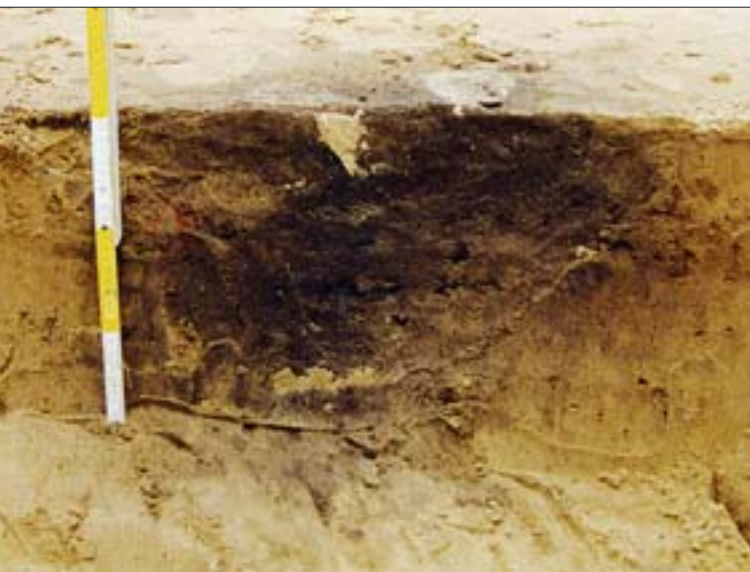
3. Stanowisko II, wykop 8b. Obiekt III, przekrój.
3. Site II, dig 8b. Object III, section.

- V poziom – pradziejowy, występujący w wykopie zarówno 8a, jak i 8b. Stanowiły go brunatna, silnie spiaszczona ziemia oraz jasnobrunatny piasek. W obrębie tego poziomu odsłonięto również i przebadano 10 obiektów gospodarczych, w tym 8 jam zasobowych i 2 paleniska (il. 3, 4, 5). Ruchomy materiał zabytkowy znaleziony w trakcie eksploracji wykazał znaczne różnicowanie chronologiczne. Obok fragmentów naczyń kultury kurhanów zachodniobałtyjskich, wystąpił również materiał ceramiczny związany z kulturą przeworską (grupa nidzicka). Próbkę węgla drzewnych pobrane do analizy C14 pozwoliły uzyskać datę 379-160 r. p.n.e. Adam Mackiewicz³ w swoim opracowaniu dotyczącym badań na terenie rynku starego miasta w Nidzicy zwraca uwagę na fakt, że znaleziona tam osada pradziejowa stanowi ciekawy przykład

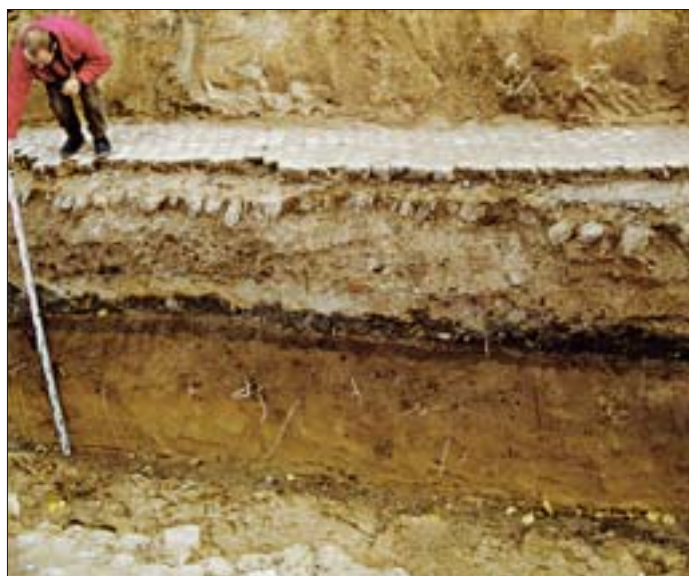
4. Stanowisko II, wykop 8b. Zachowany układ stratygraficzny. W stropie warstwa późnośredniowieczna (ciemnoszara ziemia), w spągu warstwa halsztacko-lateńska (jasnobrunatna piaszczysta ziemia).

4. Site II, dig 8b. Preserved stratigraphic layout. In the ceiling – a late mediaeval stratum (dark grey soil), in the brace – a Hallstatt-La Tene stratum (light brown sandy soil).

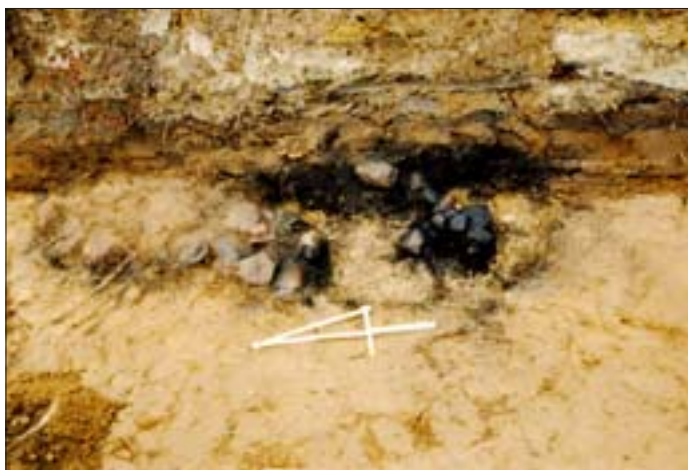
5. Stanowisko II, wykop 8b. Obiekt V, palenisko z fragmentami naczyń przeworskich (grupa nidzicka).
5. Site II, dig 8b. Object V, hearth with fragments of Przeworsk culture (Nidzica group) vessels.

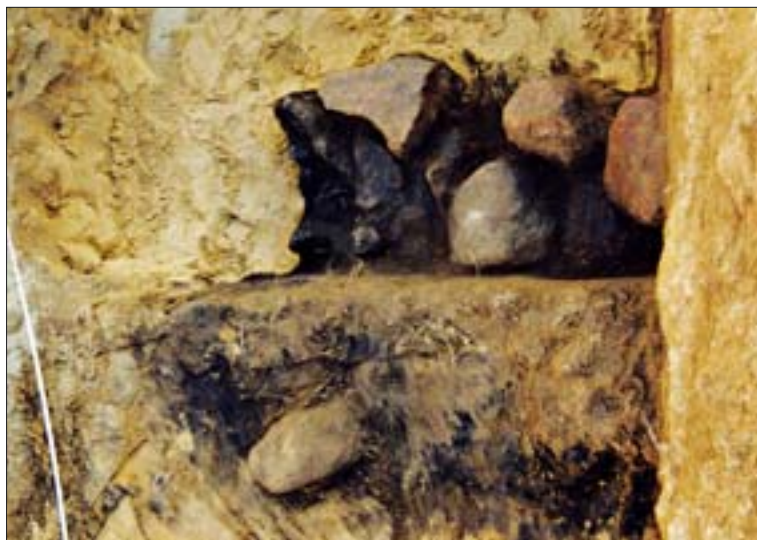
6. Stanowisko II, wykop 8b. Obiekt VI, palenisko w trakcie eksploatacji.
6. Site II, dig 8b. Object VI, hearth in the course of exploration.

współwystępowania w obrębie jednego stanowiska materiałów ceramicznych schyłkowej fazy kultury kurhanów zachodniobałtyjskich i wczesnych faz kultury przeworskiej (il. 6, 7). Jest to według niego przypuszczalnie jeden z pierwszych udokumentowanych na terenie północno-wschodniej Polski przypadków zaistnienia obu tych kultur w obrębie jednego stanowiska⁴.

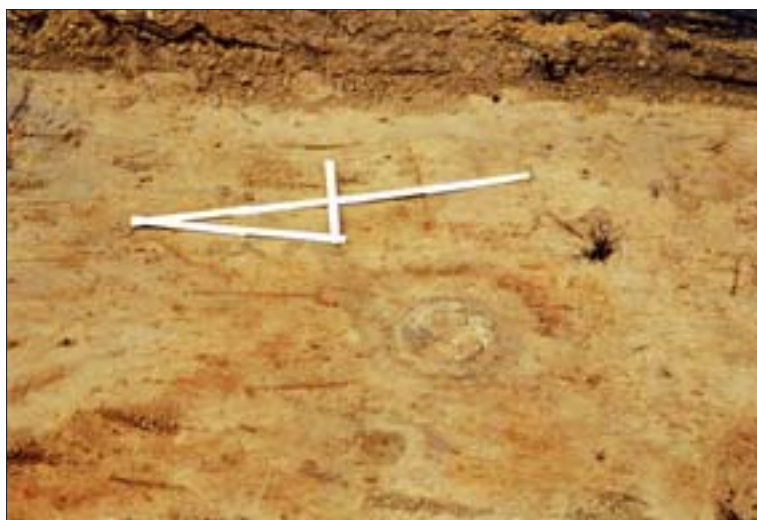
7. Stanowisko II, wykop 8b. Negatyw pala poniżej halsztacko-lateńskiej warstwy kulturowej.
7. Site II, dig 8b. Negative of a post underneath the Hallstatt-Late Tene culture layer.

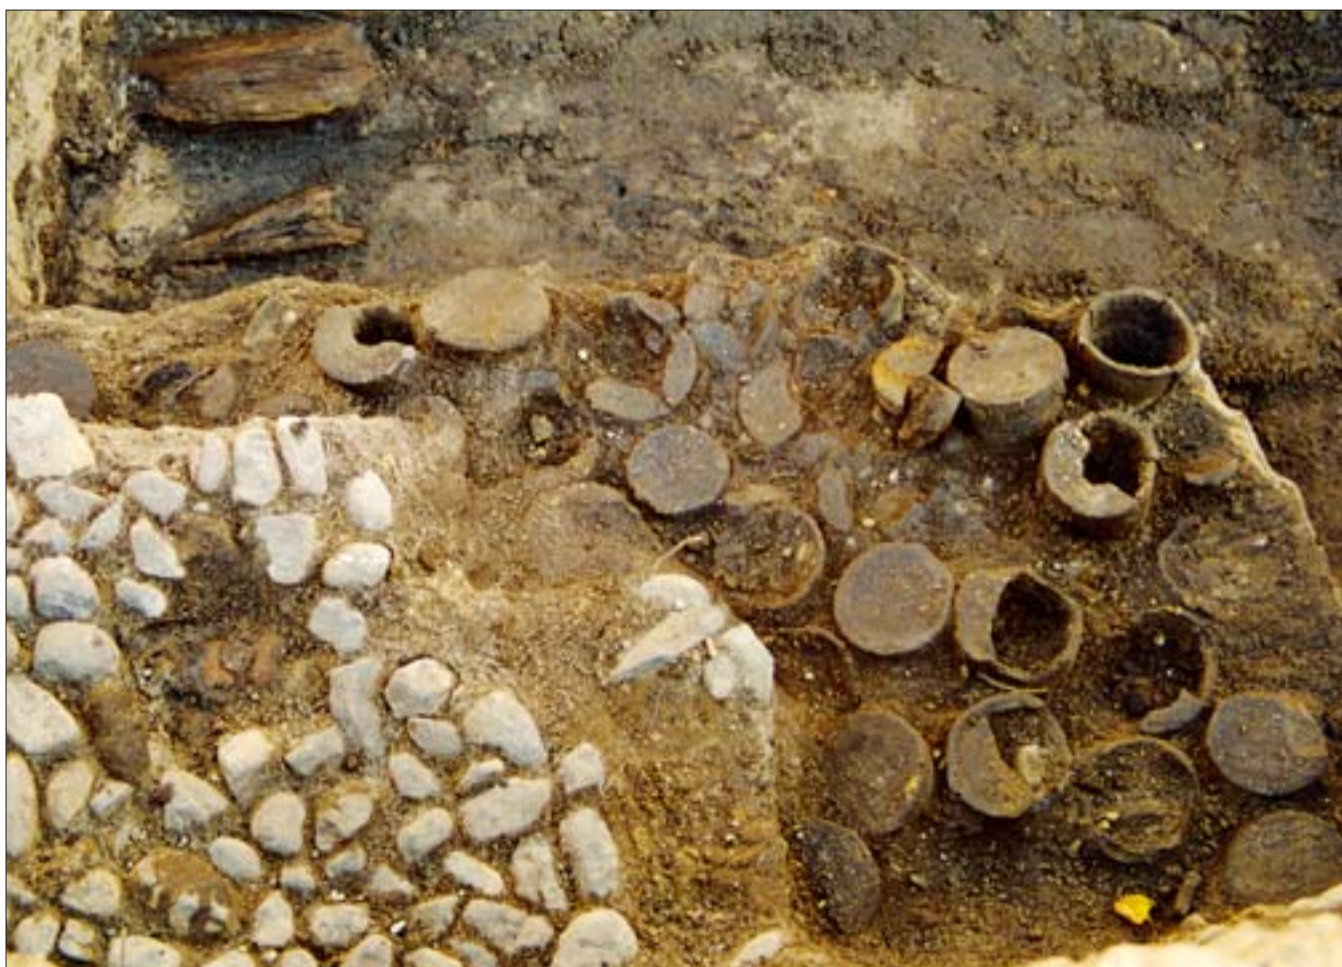
8. Stanowisko II, wykop 8b. Widok z góry na bruk kamienny oraz znajdującą się pod nim izolację wykonaną z naczyń ceramicznych.
8. Site II, dig 8b. View from above of the stone pavement and the pottery insulation underneath it.

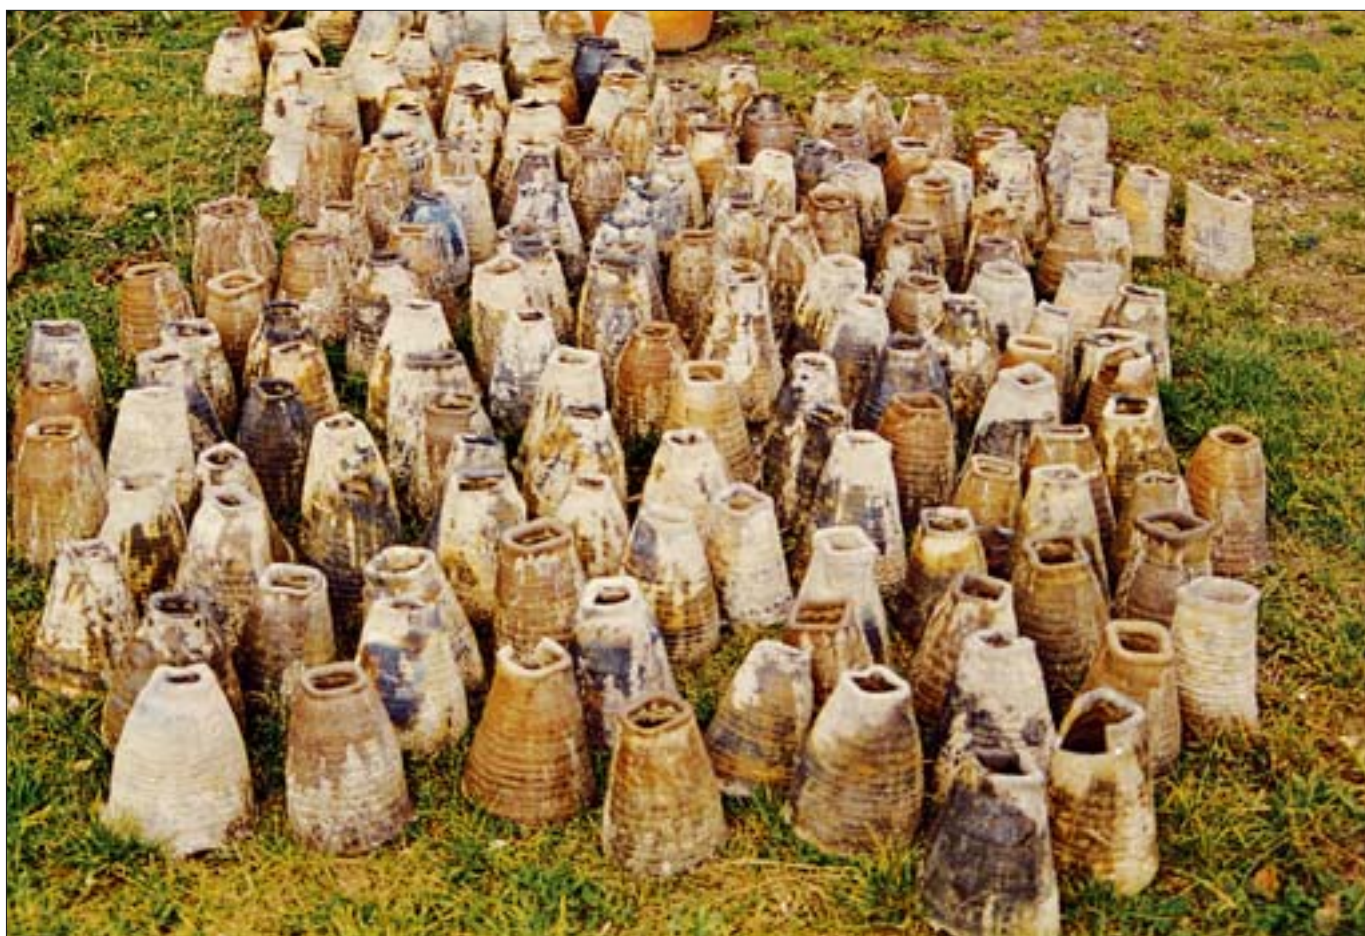
9. Stanowisko II, wykop 8b. Naczynia „izolacyjne” po demontażu.
9. Site II, dig 8b. “Insulation” vessels after disassembly.

Naczynia przypominały swym kształtem wysmukłe ścięte stożki, przy czym część z nich miała ściany czerepu lekko wklęsłe, a część wypukłe. Zapewne sprzyjało to lepszemu wpasowaniu się poszczególnych egzemplarzy, aby mogła zostać utworzona w miarę jednolita i stabilna powierzchnia. Ściany wszystkich garnków miały pokarbowaną powierzchnię, zapewne w celu uzyskania lepszej przyczepności glinianego spoiwa. Wysokość naczyń wahała się od 15 do 21 cm, a średnica dna wynosiła od 13 do 17 cm. We wszystkich przypadkach średnica wylewu była zdecydowanie mniejsza od średnicy dna. Wszystkie wylewy cechowała też znacznie pogrubiona i zaokrąglona krawędź, a ich kształt w przy-

bliżeniu przypominał kwadrat bądź romb (il. 9). Jednakże największe zainteresowanie archeologów wzbudziły dna naczyń, których zadaniem było stworzenie swego rodzaju posadzki. Chodzi mianowicie o ich grubość, która niejednokrotnie sięgała nawet 2,5 cm. Ani znane z tego okresu naczynia pełniące funkcję zastawy stołowej lub kuchennej, ani też kafle typu garnkowego lub miskowego występujące na terenie pn.-wsch. Polski nie miały den o takiej grubości. Fakt ten zdecydował m.in. o odrzuceniu hipotezy, która pozwoliłaby zinterpretować znalezisko jako skład naczyń lub kafli, a jednocześnie stał się podstawą stwierdzenia, że naczynia te stanowiły zaskakujący rodzaj izolacji budynku od niekorzystnych oddziaływań środowiska.

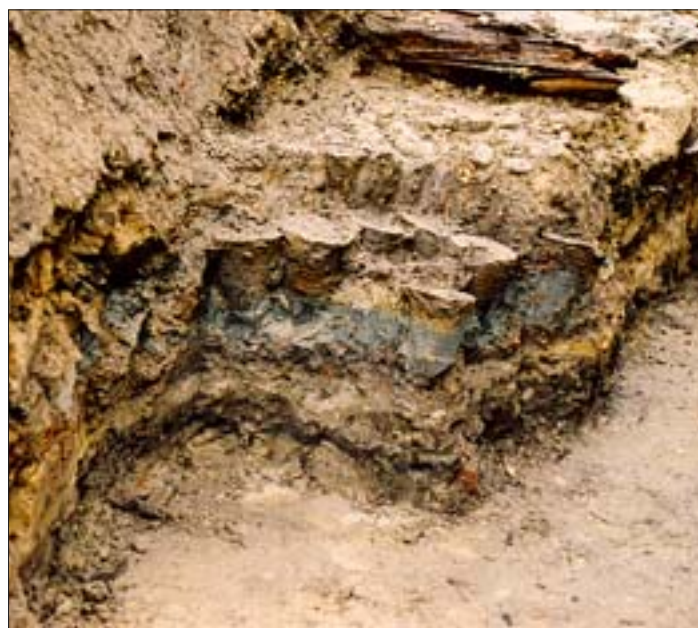
10. Stanowisko II, wykop 8b. Fragment profilu północnego i zachodniego ukazujący sposób wykonania izolacji ceramicznej.
10. Site II, dig 8b. Fragment of the northern and western profile showing the method of making the pottery insulation.

Ciasno ułożone obok siebie i odwrócone do góry dnem garnki, zawierające w swoim wnętrzu poduszkę powietrzną i oblepione z zewnątrz gliną, która przeciwdziałała wszelkim zbędnym ruchom całej konstrukcji, stanowiły idealne zabezpieczenie budynku przed wilgocią (il. 10). Jakikolwiek jeszcze wątpliwości co do interpretacji znaleziska, które pojawiły się w momencie jego odkrycia, zostały rozwiane, kiedy w trakcie kontynuowania eksploracji natrafiono na pozostałości ścianek działowych posadowionych bezpośrednio na bruku ułożonym na tej „garnkowej” izolacji. Obecnie taka właśnie interpretacja znaleziska nie budzi już większych obiekcji.

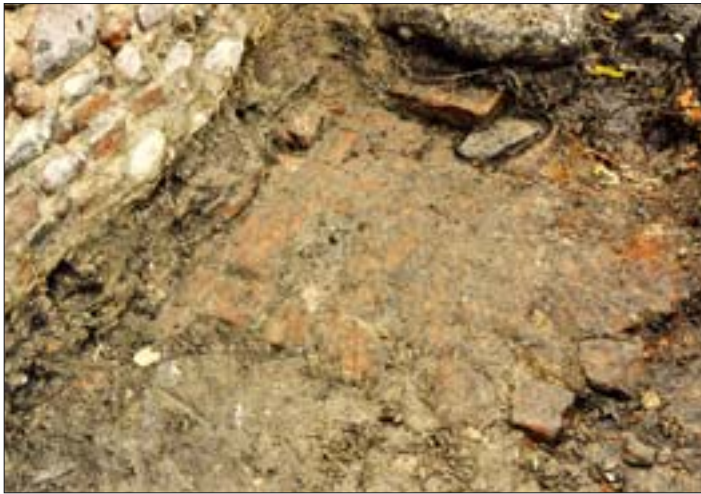
11. Stanowisko II, wykop 8b. Fragment ceglanej posadzki piwnicy, pod którą znajdowała się izolacja z naczyń ceramicznych.
11. Site II, dig 8b. Fragment of the brick cellar floor above the pottery insulation.

Zachowana izolacja, a także relikty kamiennych fundamentów i pozostałości ceglanej ścianki działowej pozwoliły na dokonanie próby rekonstrukcji średniowiecznego domostwa, stojącego w Nidzicy w pierzei przyrynkowej (il. 11, 12, 13, 14).

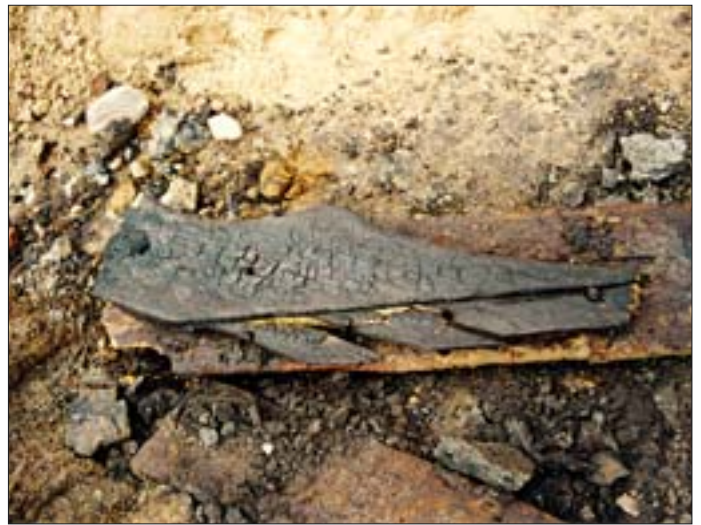
12. Stanowisko II, wykop 8b. Drewniany element konstrukcyjny budynku.
12. Site II, dig 8b. Wooden construction element of the building.

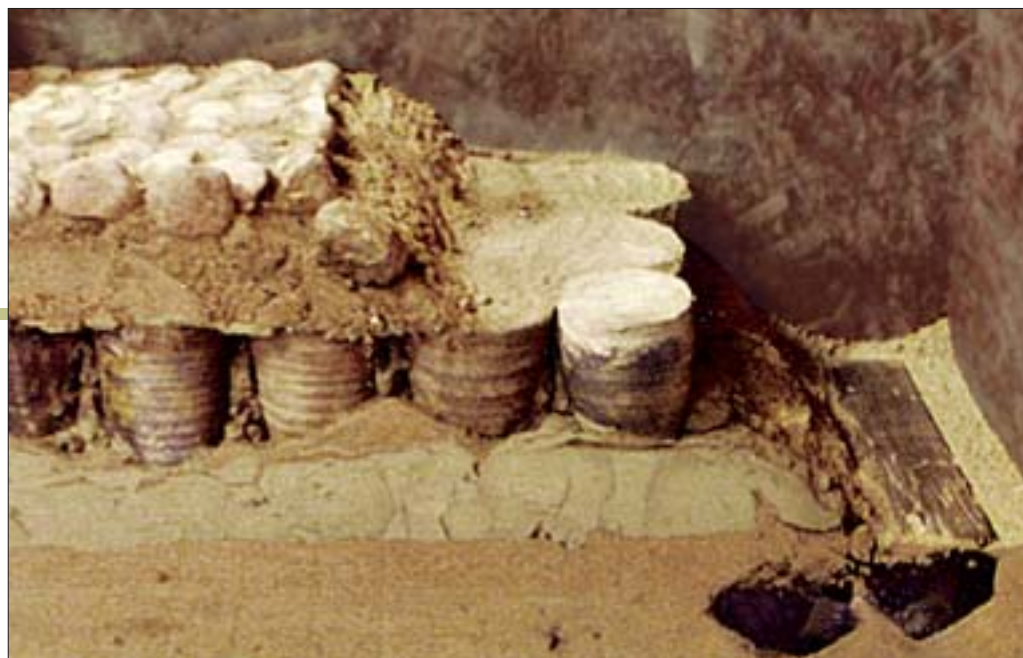
14. Stanowisko II, wykop 8b. Ekspozycja w salach wystawowych zamku w Nidzicy ukazująca sposób izolacji budynku od podłoża przy użyciu tzw. garnków „izolacyjnych”.

14. Site II, dig 8b. Exposition in the showrooms of Nidzica Castle showing the method of insulating a building by using the so-called “insulation” pots.

Odrębną kwestię stanowi problem ekspozycji znaleziska. Dzięki porozumieniu między Warmińsko-Mazurskim Wojewódzkim Konserwatorem Zabytków a muzeum na zamku w Nidzicy oraz dzięki wydatnej pomocy pracowników Wojewódzkiego Urzędu Ochrony Zabytków w Olsztynie udało się odtworzyć niewielki fragment izolacji. Niestety, mimo wykonania bardzo precyzyjnej rekonstrukcji, forma ekspozycji w zamkniętej gablocie (il. 14) jest dla zwiedzających mało czytelna i nie oddaje w pełni przeznaczenia,
